\* 現地の現況測量図です。(赤線で囲われた部分が開発対象区域で、大阪教会の建物と敷地、ライオンズマンション南千里の建物と敷地は対象外です。)

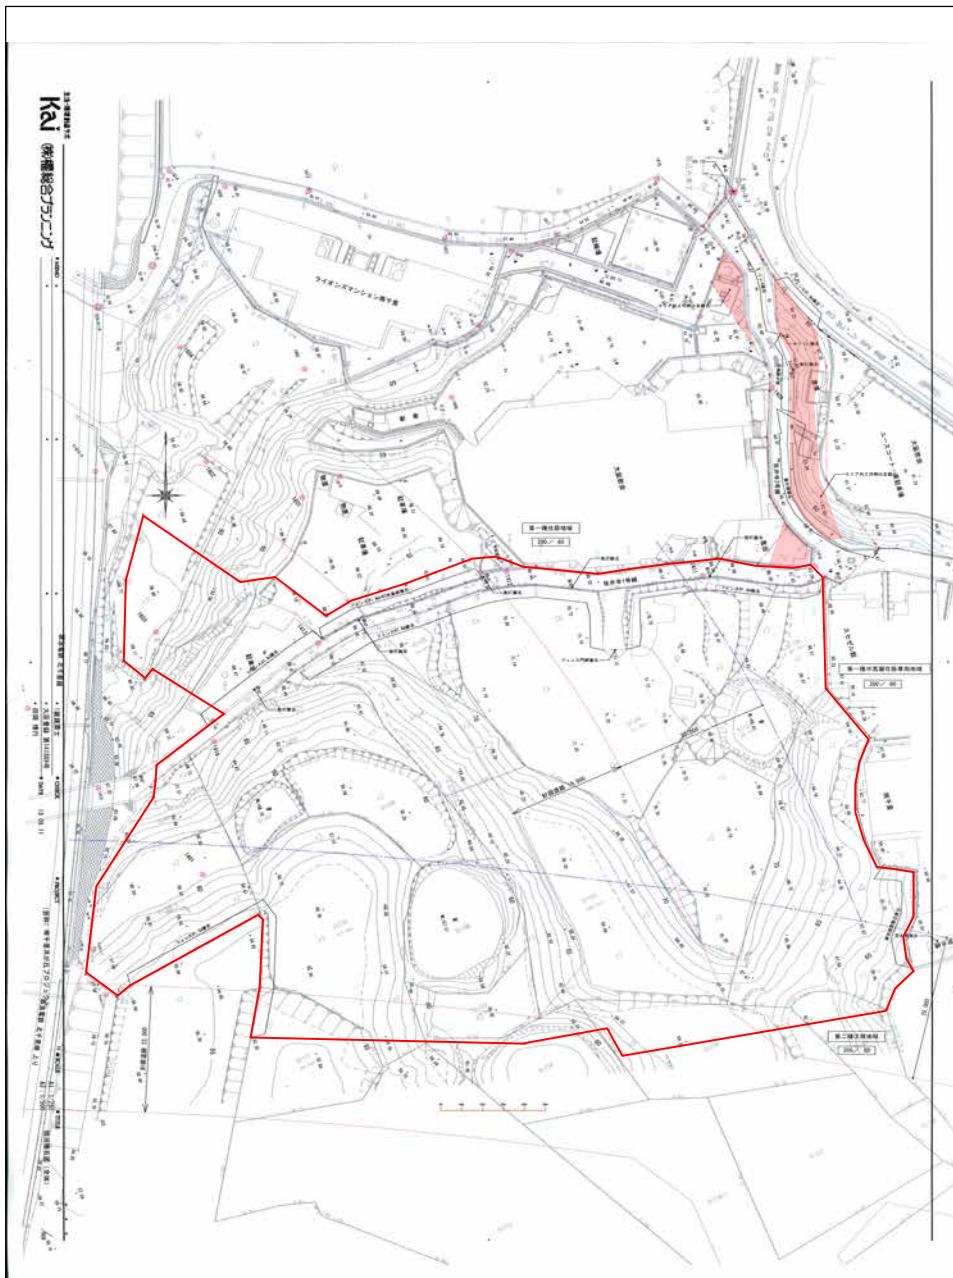
図面(図面上部が北) 中央部分東西に細い道(実際の幅員は1.8m)が通っていますが、この道より南側の竹林全体と、西端に阪急電車の軌道敷がありますが、その東側(細い道北側)の一部が宅地開発する区域です。

\* 等高線は1m間隔、点在する数字は高さの表記で海拔表示です。

\* 図面中央部分の標高が一番高く、70.30mで表記されている部分もあります。つまりこの地域は海拔60m~70mの高さにある地域だと確認できます。

図面を見ると一番近くにある道路は、右上にある道路ですが、大規模開発だと道路の幅員が6.7m必要です。そうすると赤色部分を買わなくてはなりません。
